LA ERMITA DE SAN BAUDELIO DE BERLANGA

Pedro Francisco Marco González
Historia y gestión del patrimonio artístico
Grupo 3º B
Curso 2012/2013
Grado de Historia del Arte
Profesor: Luis Arciniega García

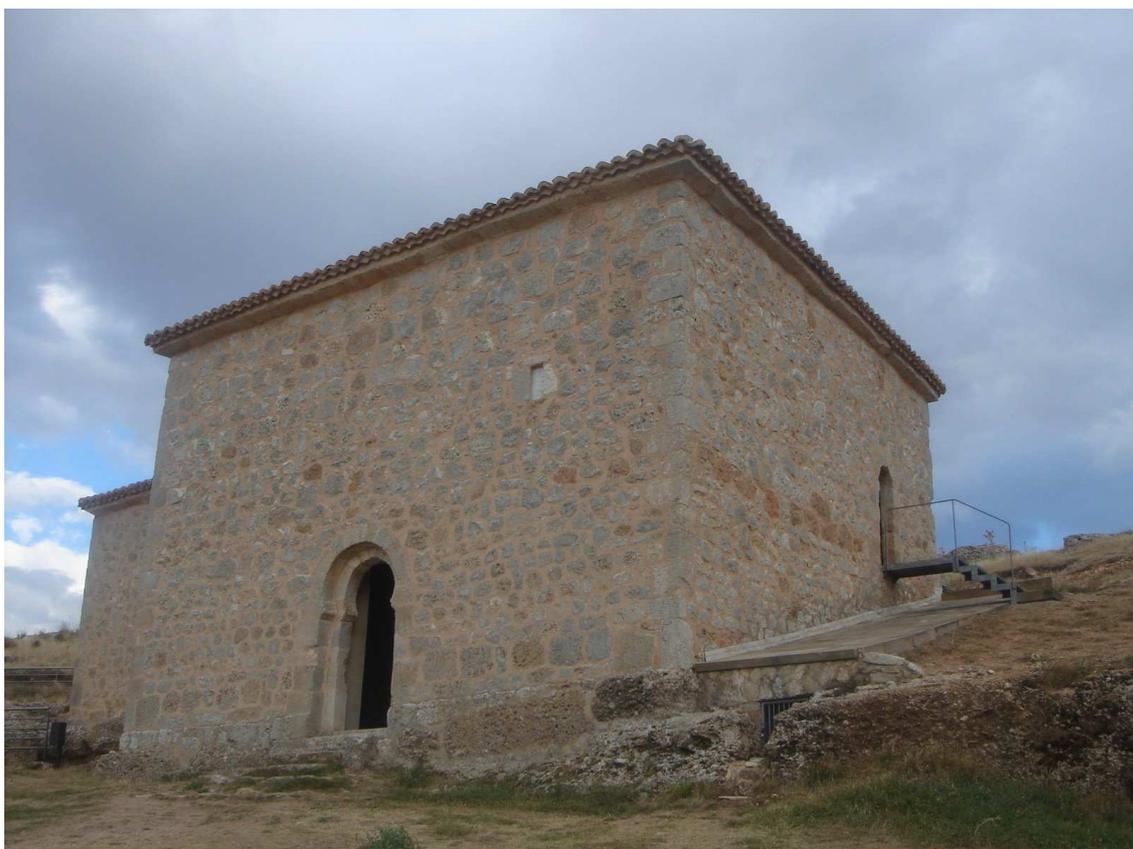
Aspecto exterior de la ermita con las puertas de acceso

El aspecto externo no denuncia lo que esconde su interior. Mampostería tosca que dibuja una doble estructura cúbica, diferenciando el cuerpo principal con techado a cuatro aguas, al que se añade un apéndice menor de semejante diseño donde se aloja la capilla absidial, en este caso de cubierta a doble vertiente. Los vanos de acceso tampoco exhiben un adorno especial más allá de la doble herradura de la entrada principal.

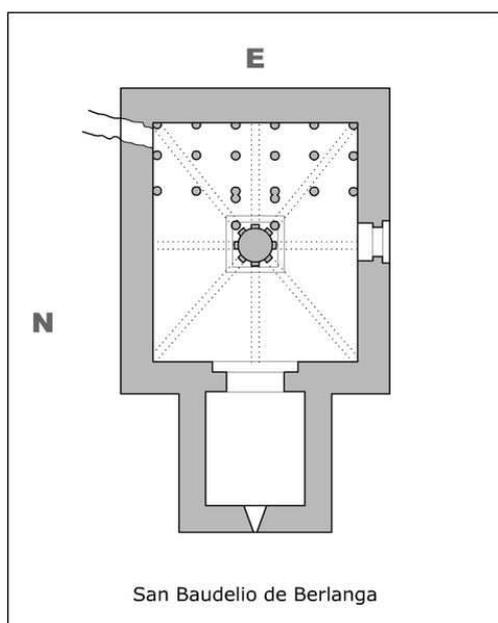
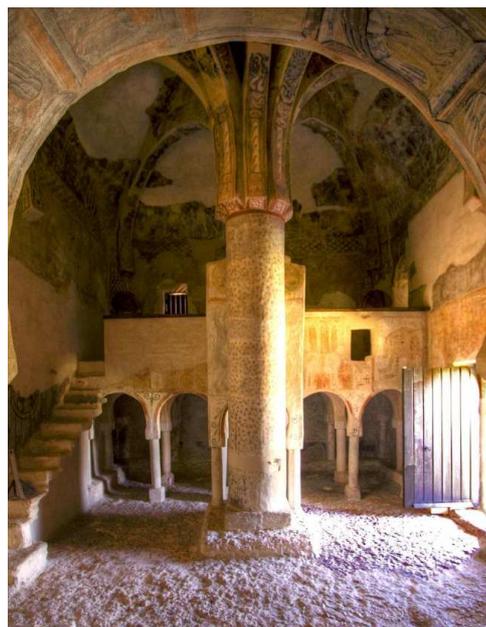
La sencillez exterior contrasta con una planificación interior más compleja, de posible influencia oriental. Ocho arcos de herradura sostienen la bóveda esquinada en su cuerpo principal, los cuales, al nacer de una columna central y abrirse hacia los extremos de la nave, figuran la estampa de una palmera. La parte superior de esta construcción disimula una oquedad cupulada de nervios cruzados. El tinte oriental de la bóveda se traslada al lado sur de la ermita, apoyado en dieciocho columnas y veintisiete arcos de herradura sobre la que descansa la tribuna del templo, accesible, bien por una escalera adosada al muro este, bien, desde el exterior, por la puerta abierta en el hastial. Del coro sobresale una capilla, cubierta de medio cañón, que alcanza el machón central. El ábside presenta bóveda de cañón, testero recto, una ventana axial y cuatro escalones, bajo una doble herradura, que facilitan el acceso desde la nave, realizada en un nivel más bajo².

Planta e interior desde el lado oeste

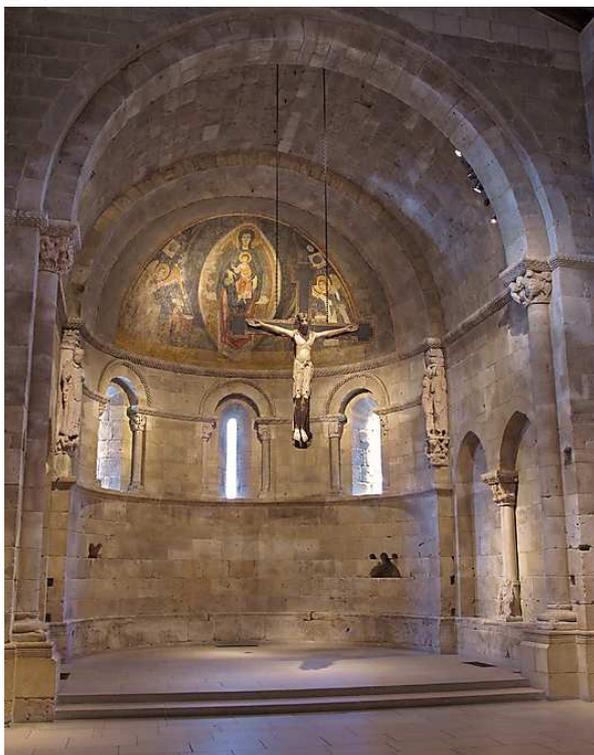
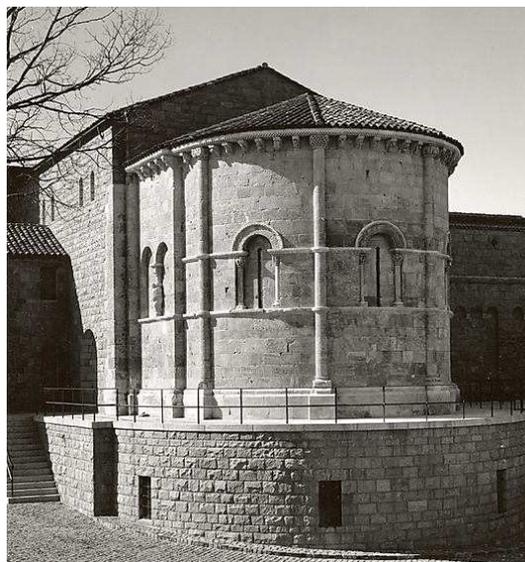
Abside de san Martín de Fuentidueña, en su actual ubicación, dentro de las instalaciones de The Cloisters.

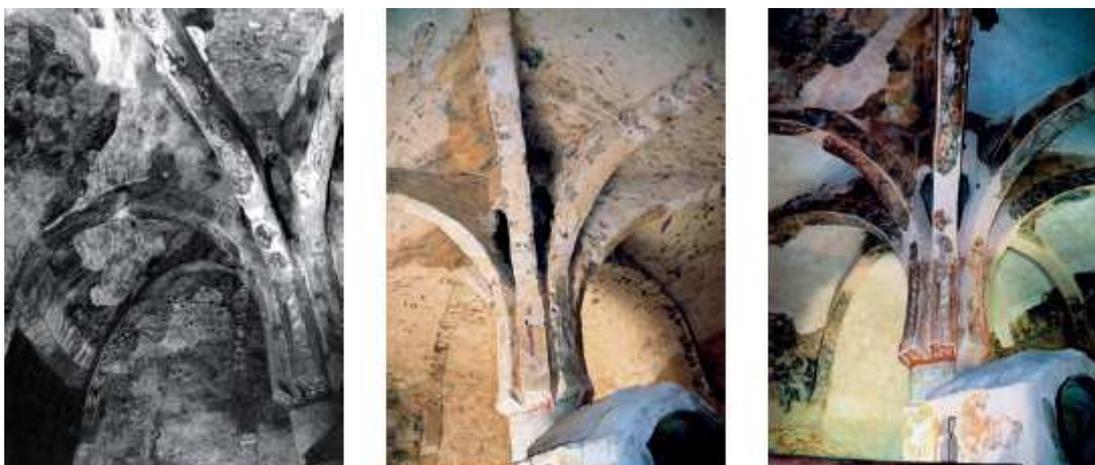
Vista de la palmera en las actuaciones, de izquierda a derecha, de 1965, 2001 y 2002

En 1966 se reforzaron los arcos de la palmera, se repuso la cubierta y se construyó una cámara bufa (sistema de drenaje que reconduce las posibles filtraciones de agua) alrededor del edificio. Solución constructiva necesaria porque el edificio se levanta a media ladera sobre un desmonte, lo que facilitaba las escorrentías procedentes del terreno. No conoció, sin embargo, la ermita una actuación continuada; muy al contrario, interrupciones y cambios en la dirección de la obra, con su correspondiente revisión de actuaciones, dilataron completar el proceso restaurador. Con todo, pudo descubrirse una escena de bóvidos bajo un encalado (1971), al tiempo que se recuperaban las pinturas e improntas del ábside mediante veladuras a bajo tono (1974).

En 1983 se enlució nuevamente los nervios y la zona de la bóveda sin pintar de cara a la presentación pública de la ermita, hasta que fuera posible la reposición de las pinturas. En 1994, se detectan unas alteraciones en las pinturas, lo que provoca una revisión del conjunto. La Junta de Castilla y León puso en marcha un proyecto de conservación integral, iniciado con un estudio de la ermita considerando pinturas y paredes como un todo conjuntivo imposible de disociar, investigando cuanta información histórica y material pudiera recopilarse. A continuación se consolidó las pinturas, eliminando materiales inadecuados; también se realizaron nuevas catas para estudiar la estructura constructiva. La primera fase del proyecto dejó las pinturas cubiertas con un velo de papel japonés a la espera de las actuaciones definitivas.

A partir de 1998 se suceden las actuaciones encaradas a la reposición de las pinturas: eliminación de pliegues y deformaciones, regularizar el mortero original y sujeción de la pintura con un textil sintético de poliéster. La actuación arquitectónica de 2000 preparó a la construcción para recibir las pinturas, cuya fase de reubicación comenzó al año siguiente. La integración de lagunas se dispuso de manera que el espectador diferenciara perfectamente entre el original pictórico y el añadido neutro; solo las líneas
